BİR ÇİMENTO DEĞİRMENİ AYNASINDAKİ ÇATLAK TAMİRİNİN HİKAYESİ

3 Nisan 1987 tarihinde, bir Kamu İktisadi Teşekkülü olan Türkiye Çimento Sanayi (CİTOSAN) A.Ş.'ne ait Trakya (Pınarhisar) Çimento Fabrikasından yapılan bir başvuru ile fabrikadaki bilyeli değirmenin (FARİN Değirmeni) aynasında çatlak tespit edildiği bildirilerek, kaynakla tamiri konusunda kendilerine yardımcı olunması istenildi.

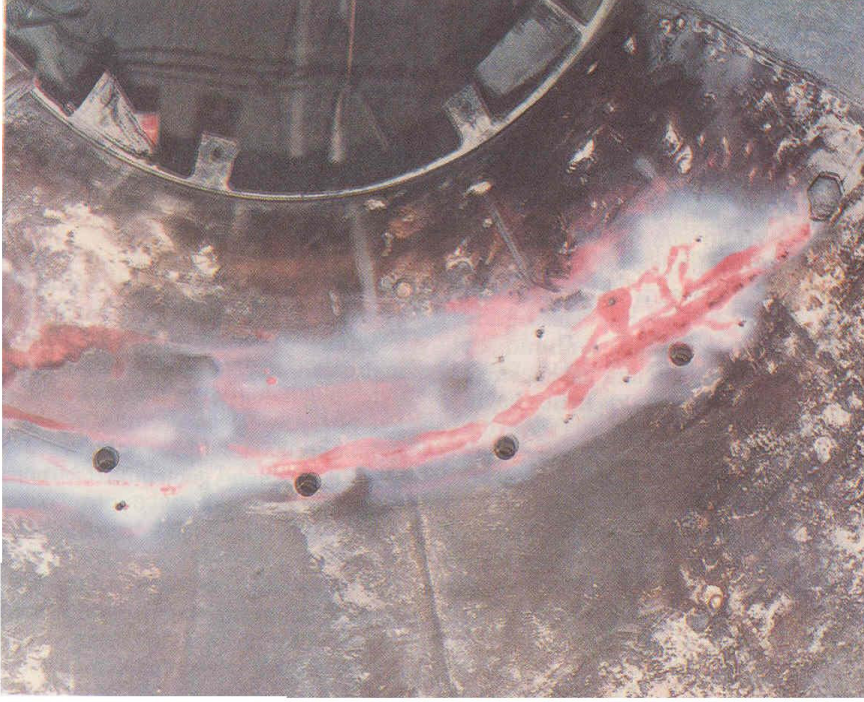
Şek 1b.

Durum üzerine fabrikanın ilgili kişileri ile toplanıp, çatlamanın parçanın teknik resmi (Şekil 1a) ve fotoğrafı (Şekil 1b) üzerinde çatlağın konumu ve durumu, ilerleme ve dallanma istidadı, parçanın form ve boyutları, malzemesi ve özellikleri, parçanın servis koşullarının ele alındığı görüşmede görüşmede parçanın kaynakla tamir edilmesinde izlenecek yol kararlaştırıldı. Öncelikle ayna malzemesi olan 30 Mn 5 (DİN Malzeme No 1. 5066, AISI No: 1335) ele alınıp kimyasal bileşimi ve mekanik özellikleri çelik el kitaplarından irdelendi.

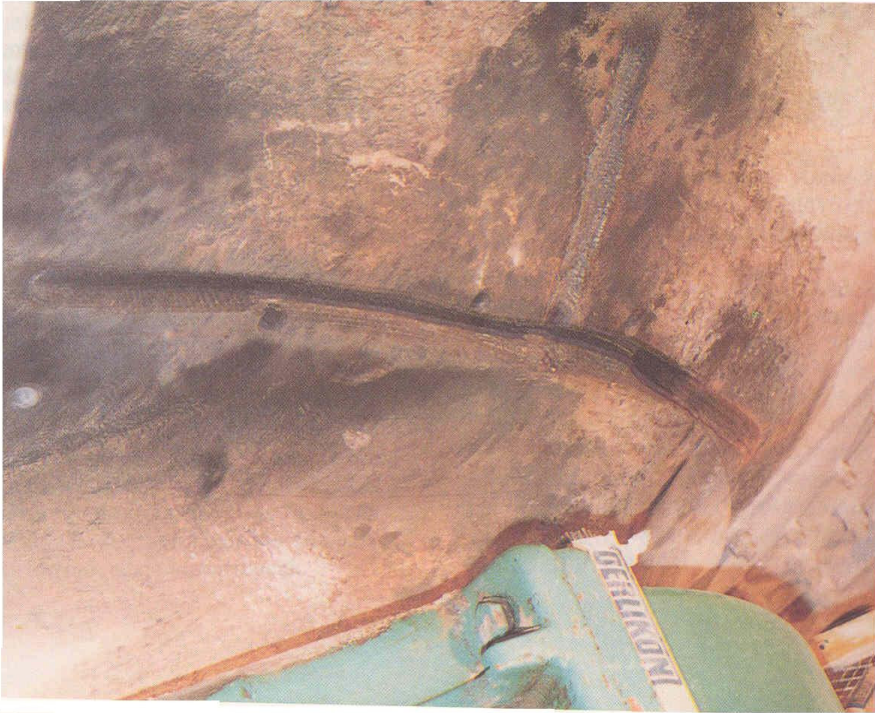
Şek 3.

Kaynak prosedürü ve işlem sırası bu şekilde belirlendikten sonra bir kaynak uzmanı ve bir tahribatsız malzeme muayene uzmanından oluşan ekip, uygulama için Pınarhisar'a hareket etmiştir. Parça yerinde incelenip, daha önce saptanan kaynak prosedürü tekrar gözden geçirildikten sonra belirlenen esaslara uygun olarak kaynak işlemine başlanmıştır, Şekil 3.

Kaynağın sonunda yapılan tahribatsız kaynak muayenelerinin olumlu sonuç vermesi üzerine Önce, % 70 şarj yüküyle 24 saat süre denenmiş , bu sürenin sonundan kaynak dikişinde hiçbir komplikasyon tespit edilmeyince, değirmene tam yük altında yol verilmiştir.

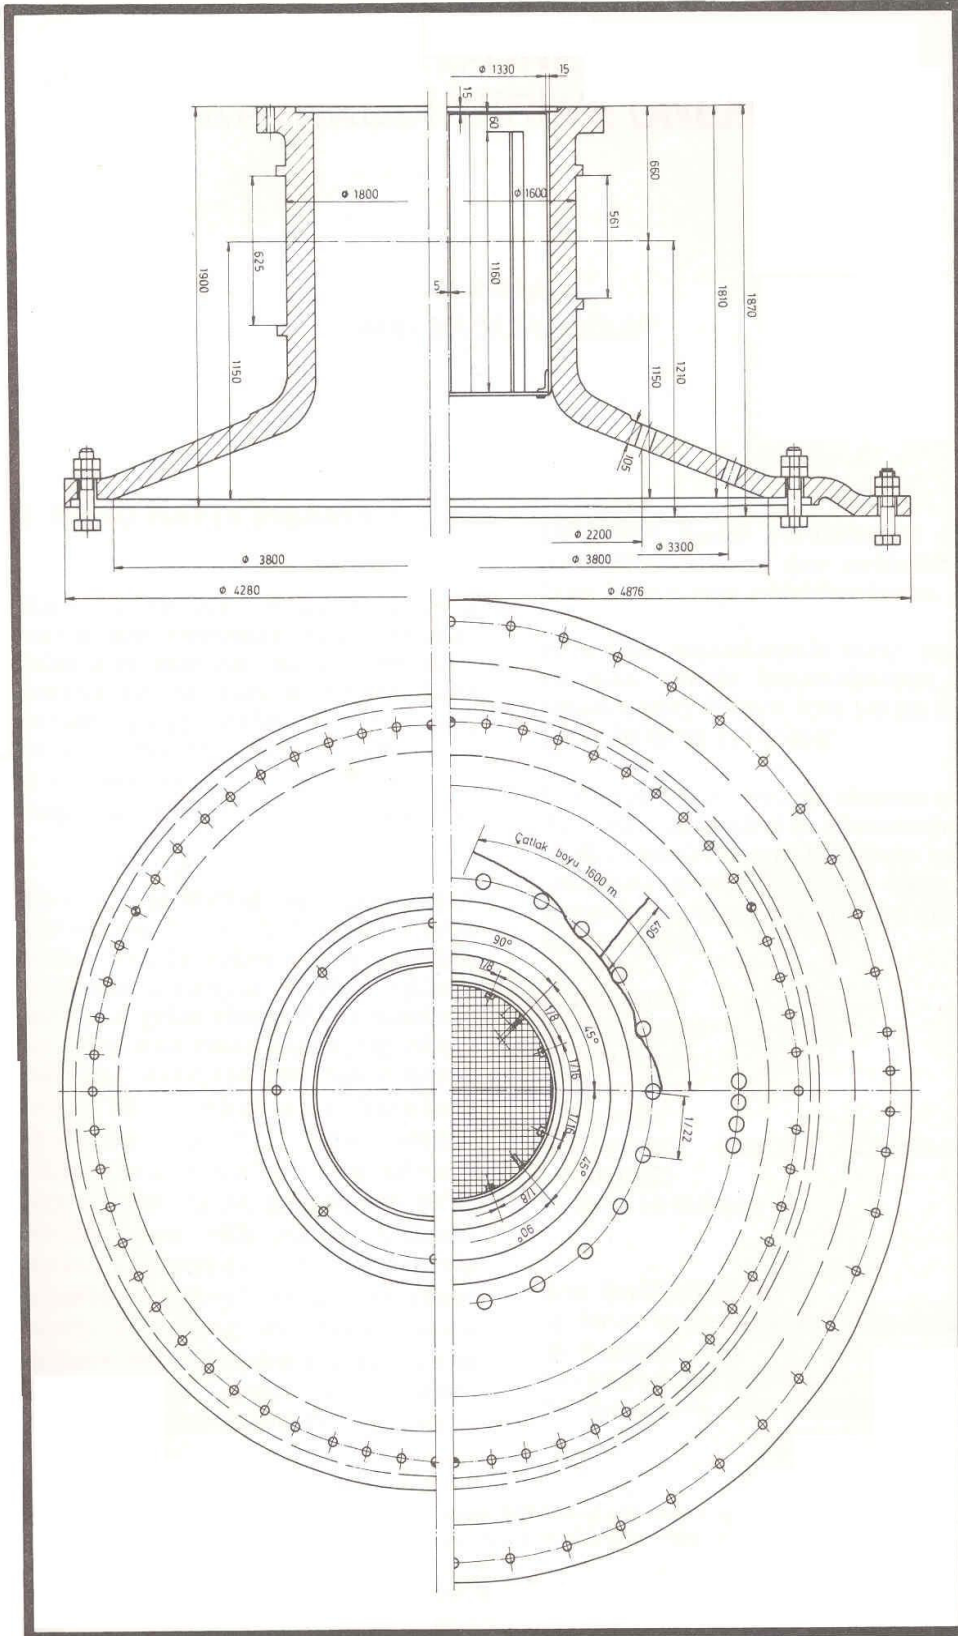
Şek 1a.

Şekil 1a'daki teknik resimde de görüleceđi gibi, aynanın üst yarısında bulunan deliklerin hemen yanında yorulma neticesinde ortaya çıkan "T" formundaki çatlađın uzun kolu 1000 mm, kısa kolu 450 mm boyunda olup, derinliđi göbeđe dođru kesiti 75 mm' den 105 mm¹ ye artan malzeme kalınlıđına eşittir. Malzeme kalınlıđının fazla olması nedeniyle V-kaynak ađzının tercih edilmesi halinde aynanın dıř yüzeyinde yüksek çekme gerilmeleri hasıl olacađından ve çalışma emniyetini azaltabileceđinden, fırının boyutları ve üzerinde menhol bulunması göz önünde alınarak simetrik X-kaynak ađız hazırlanmasına karar verildi, Şekil. 2. Isıl dengenin sađlanması açısından iç ve dıřtan iki kaynakçıyla aynı anda ancak birbirlerine göre zıt yönlerden olacak şekilde kaynak yapılması uygun görüldü.

- 1) Aynanın, çatlak olan bölümünde mekanik yüzey temizliđi yapıldıktan sonra, çatlakların boy ve dođrultularının tespiti için girişken sıvı (dye penetrant) yöntemi uygulanacak.

- 2) Bařlangıç ve bitiş noktaları bulunan çatlaklara 6 mm çaplı stop delikleri delinecek.
- 3) Uçlarına stop deliđi delinen çatlaklar, çatlak derinliđi malzemenin arka yüzüne kadar eriřtiđinden, varsa havalı karbon arkı elektroduyla, yoksa oluk açma elektroduyla içten ve dıřtan temizlenecek, bu kısım daha sonra hafifçe tařlanarak kesme artıkları giderilecek. Bu şekilde kaynak yapılacak yerde yaklaşık 60° ađız açılı bir simetrik X- kaynak ađzı oluşturulacak.

- 4) Kaynaktan Önce parçaya, malzemenin kimyasal analizi (karbon eşdeđeri) ve kalınlıđı göz önüne alınarak 200-250°C sıcaklık aralıđında içten ve dıřtan oksisasetilen üfleçleriyle ön tavlama uygulanacak. Bu arada ön tav sıcaklıđını mümkün mertebe parça bünyesinde muhafaza etmek amacıyla, parça cam yününden battaniyelerle sarılacak, sadece kaynak yapılacak yer açıkta kalacak ve kaynak esnasında parçaya bu bölgeden tavlama yapılmaya devam edilecek.
