BİR ÇİMENTO DEĞİRMENİ AYNASINDAKİ ÇATLAK TAMİRİNİN HİKAYESİ

3 Nisan 1987 tarihinde, bir Kamu İktisadi Teşekkülü olan Türkiye Çimento Sanayi (CİTOSAN) A.Ş.'ne ait Trakya (Pınarhisar) Çimento Fabrikasından yapılan bir başvuru ile fabrikadaki bilyeli değirmenin (FARİN Değirmeni) aynasında çatlak tespit edildiği bildirilerek, kaynakla tamiri konusunda kendilerine yardımcı olunması istenildi.

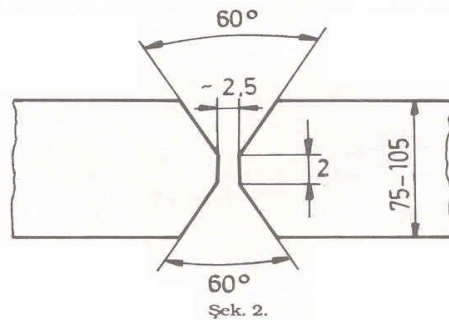
Durum üzerine fabrikanın ilgili kişileri ile toplanıp, çatlamanın parçanın teknik resmi (Şekil 1a) ve fotoğrafı (Şekil 1b) üzerinde çatlağın konumu ve durumu, ilerleme ve dallanma istidadı, parçanın form ve boyutları, malzemesi ve özellikleri, parçanın servis koşullarının ele alındığı görüşmede görüşmede parçanın kaynakla tamir edilmesinde izlenecek yol kararlaştırıldı. Öncelikle ayna malzemesi olan 30 Mn 5 (DİN Malzeme No 1. 5066, AISI No: 1335) ele alınıp kimyasal bileşimi ve mekanik özellikleri çelik el kitaplarından irdelendi.

Şekil 1a'daki teknik resimde de görüleceđi gibi, aynanın üst yarısında bulunan deliklerin hemen yanında yorulma neticesinde ortaya çıkan "T" formundaki çatlađın uzun kolu 1000 mm, kısa kolu 450 mm boyunda olup, derinliđi göbeđe dođru kesiti 75 mm' den 105 mm¹ ye artan malzeme kalınlıđına eşittir. Malzeme kalınlıđının fazla olması nedeniyle V-kaynak ađzının tercih edilmesi halinde aynanın dıř yüzeyinde yüksek çekme gerilmeleri hasıl olacađından ve çalışma emniyetini azaltabileceđinden, fırının boyutları ve üzerinde menhol bulunması göz önünde alınarak simetrik X-kaynak ađız hazırlanmasına karar verildi, Şekil. 2. Isıl dengenin sađlanması açısından iç ve dıřtan iki kaynakçıyla aynı anda ancak birbirlerine göre zıt yönlerden olacak şekilde kaynak yapılması uygun görüldü.

- 1) Aynanın, çatlak olan bölümünde mekanik yüzey temizliđi yapıldıktan sonra, çatlakların boy ve dođrultularının tespiti için girişken sıvı (dye penetrant) yöntemi uygulanacak.

- 2) Bařlangıç ve bitiş noktaları bulunan çatlaklara 6 mm çaplı stop delikleri delinecek.
- 3) Uçlarına stop deliđi delinen çatlaklar, çatlak derinliđi malzemenin arka yüzüne kadar eriřtiđinden, varsa havalı karbon arkı elektroduyla, yoksa oluk açma elektroduyla içten ve dıřtan temizlenecek, bu kısım daha sonra hafifçe tařlanarak kesme artıkları giderilecek. Bu şekilde kaynak yapılacak yerde yaklaşık 60° ađız açılı bir simetrik X- kaynak ađzı oluşturulacak.

a) Kaynak ağzının yanakların üzerine bazik örtü karakterli tam ostenitik bir elektrotla 1 sıra tampon tabaka yapılması çatlama emniyeti açısından uygun görüldü.

b) Kaynak, ağızlar tampon tabaka ile sıvandıktan sonra, düşük hidrojenli bir bazik elektrotla yapılacak. Kaynak işlemi, biri iç tarafta diğeri dış tarafta çalışacak iki kaynakçı tarafından aynı anda ancak zıt yönlerden puntalamada ve kök kaynağında ϕ 3.25 x 350 mm; ara pasalarda ve kapak pasolarına ise ϕ 4.00 x 4.50 boyutlarında elektrotlar çaplarına uygun akım şiddetlerinde kullanmak suretiyle tamamlanacak. Puntalamada punt a boyları 20-30 mm, punta aralıkları 200-300 mm olacak şekilde çalışma yapılacak. Çatlağın dallanma şekli ve parçanın konumu göz önünde alınarak korniş pozisyonundaki, kısa boylu çatlağın sıra paso tekniği; düşey pozisyondaki uzun boylu çatlağın da aşağıdan yukarıya dik pozisyonda salınım usulüyle kaynak yapılması uygun görüldü.
